井原市学校施設長寿命化計画

令和3年3月

井原市教育委員会

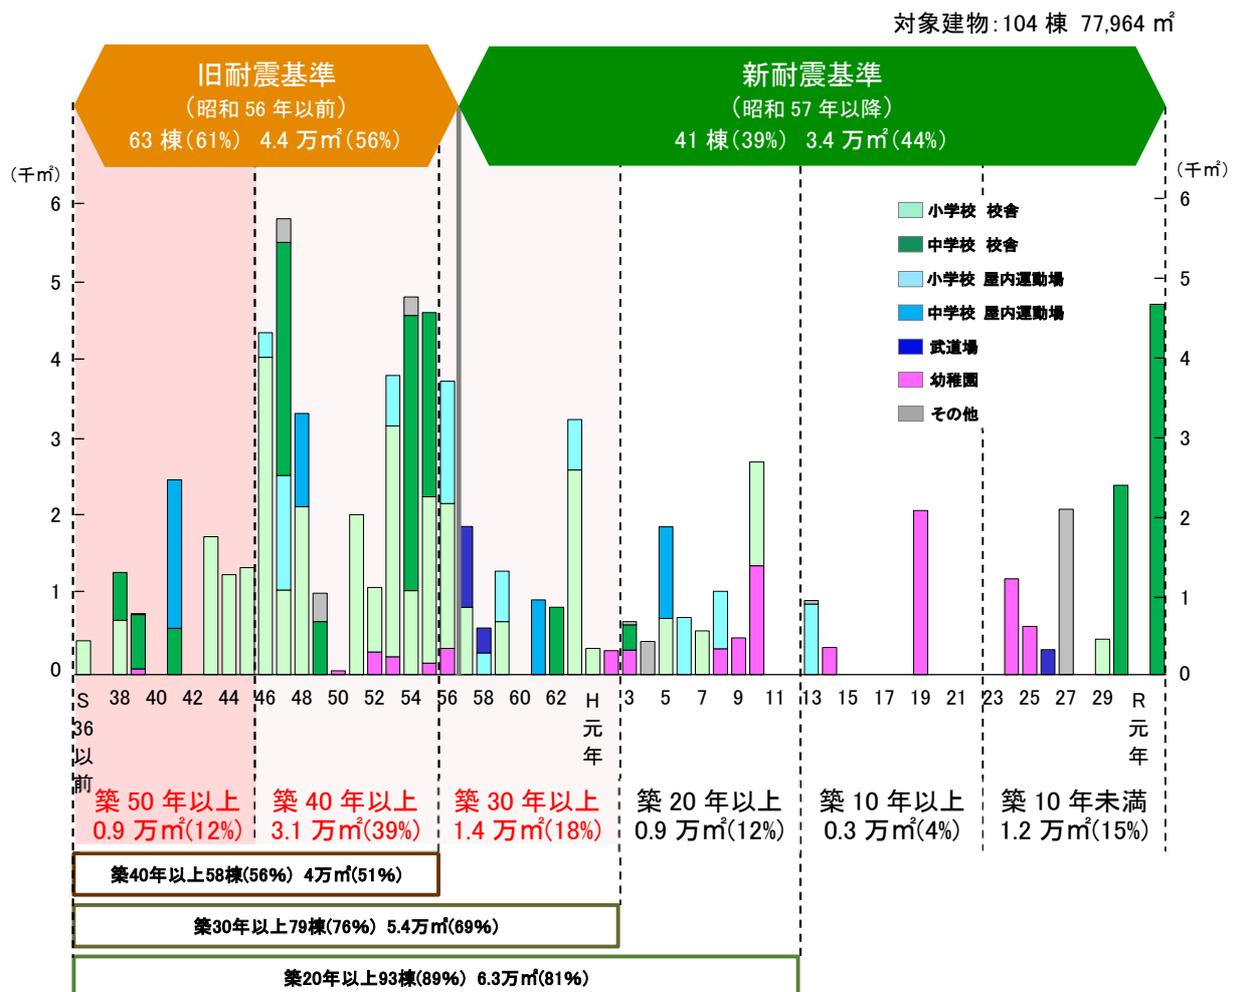
図 2 - 1 : 建築年別整備状況

旧耐震基準となる昭和 56 年以前に建てられた建物については、当初、大規模改造を予定していましたが、耐震性の確保を図るための耐震補強工事や、耐震補強ができない中学校 1 校の建替えを優先した結果、大規模改造の計画スピードが鈍化し、老朽化対策が進んでいない状況にあります。

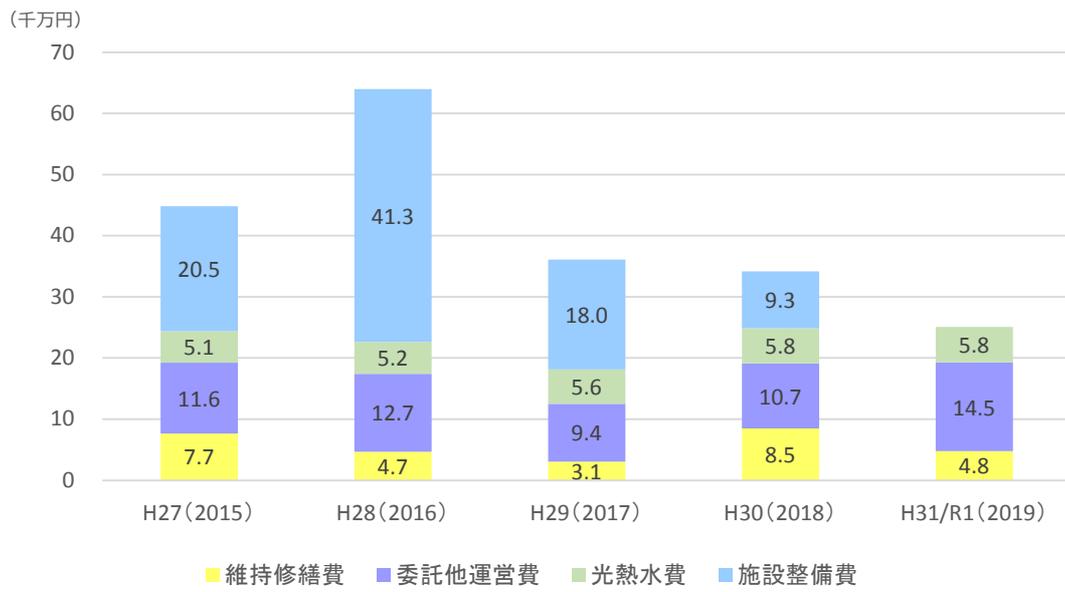
図2-14：施設関連経費の推移と内訳

過去5年間の学校施設における施設整備費と施設管理費を合計した施設関連経費は、井原中学校新校舎建設事業に係る費用を除くと、平均で約4.1億円/年となります。今後、学校施設整備に充てる費用は、市全体の予算調整を行うなかで決定していくこととなりますが、この4.1億円/年を第6章「長寿命化によるコスト試算の比較と検証」における基準額として設定します。

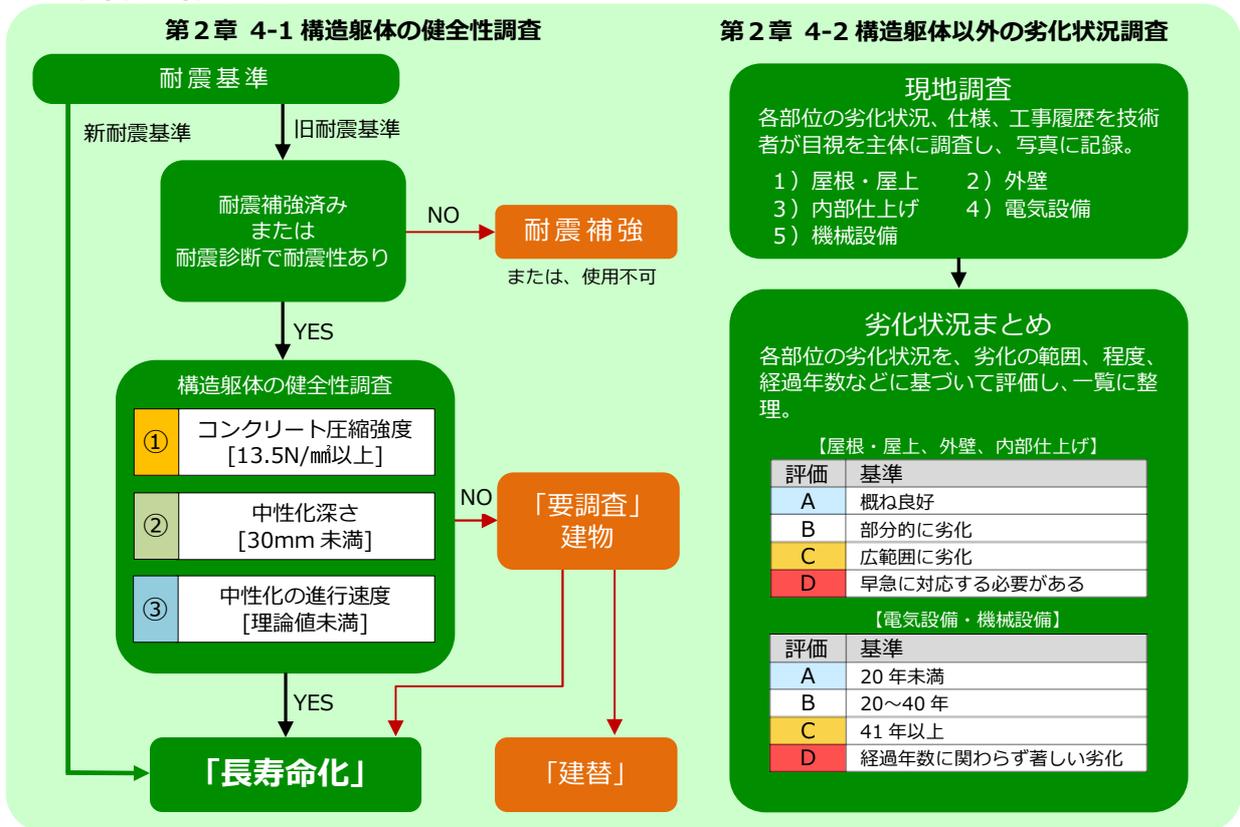
<長寿命化の判定フロー>

このため、構造躯体の健全度調査に加えて、構造躯体以外の劣化状況を把握し、文部科学省「学校施設の長寿命化計画策定に係る解説書」を参考に、長寿命化の判定はもとより、課題の整理、改修方針の検討、今後の実施計画策定及び維持・更新コストの算定を行います。

大気中の二酸化炭素がコンクリートに進入し、中性化が内部の鉄筋まで進行すると、鉄筋が腐食しコンクリートと鉄筋の一体性が失われ、建物が本来の力を発揮できず長期間の使用に支障が出るため、中性化の深さが、コンクリート表面から鉄筋までの最低限の厚みである 30mm 未満の場合は「長寿命化が可能」と判断します。

中性化の現象は、年数の経過により徐々に進行し、コンクリート表面仕上材の種類やコンクリートの品質が悪ければ、中性化の進行が早くなり劣化が進行するため、建築年数による理論式から求められる中性化深さの値より、調査結果の中性化深さの値が小さければ「長寿命化が可能」と判断します。

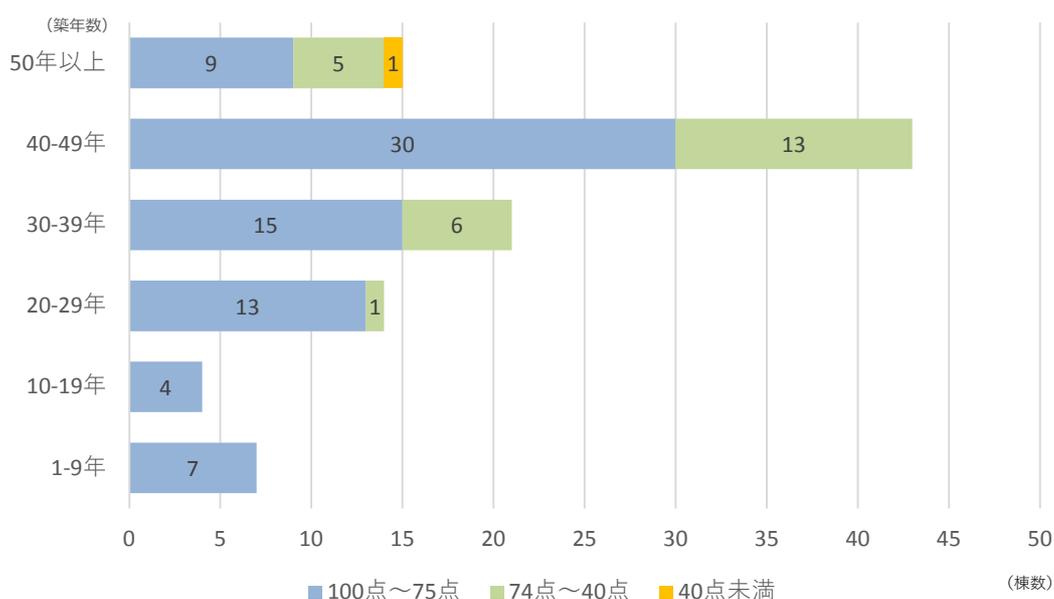
図2-15：築年別の健全度による評価結果

健全度とは、各建物の5つの部位について劣化状況を4段階で評価し、100点満点で数値化した評価指標とします。①部位の評価点と②部位のコスト配分を下表のように定め、健全度を100点満点で算定します。

※健全度は、数値が小さいほど劣化が進んでいることを示します。

健全度の点数の低い建物が改修等の優先順位が高いものとなり、文部科学省の基準では、健全度40点未満の建物は、優先的に対策を講じることが望ましいとされています。

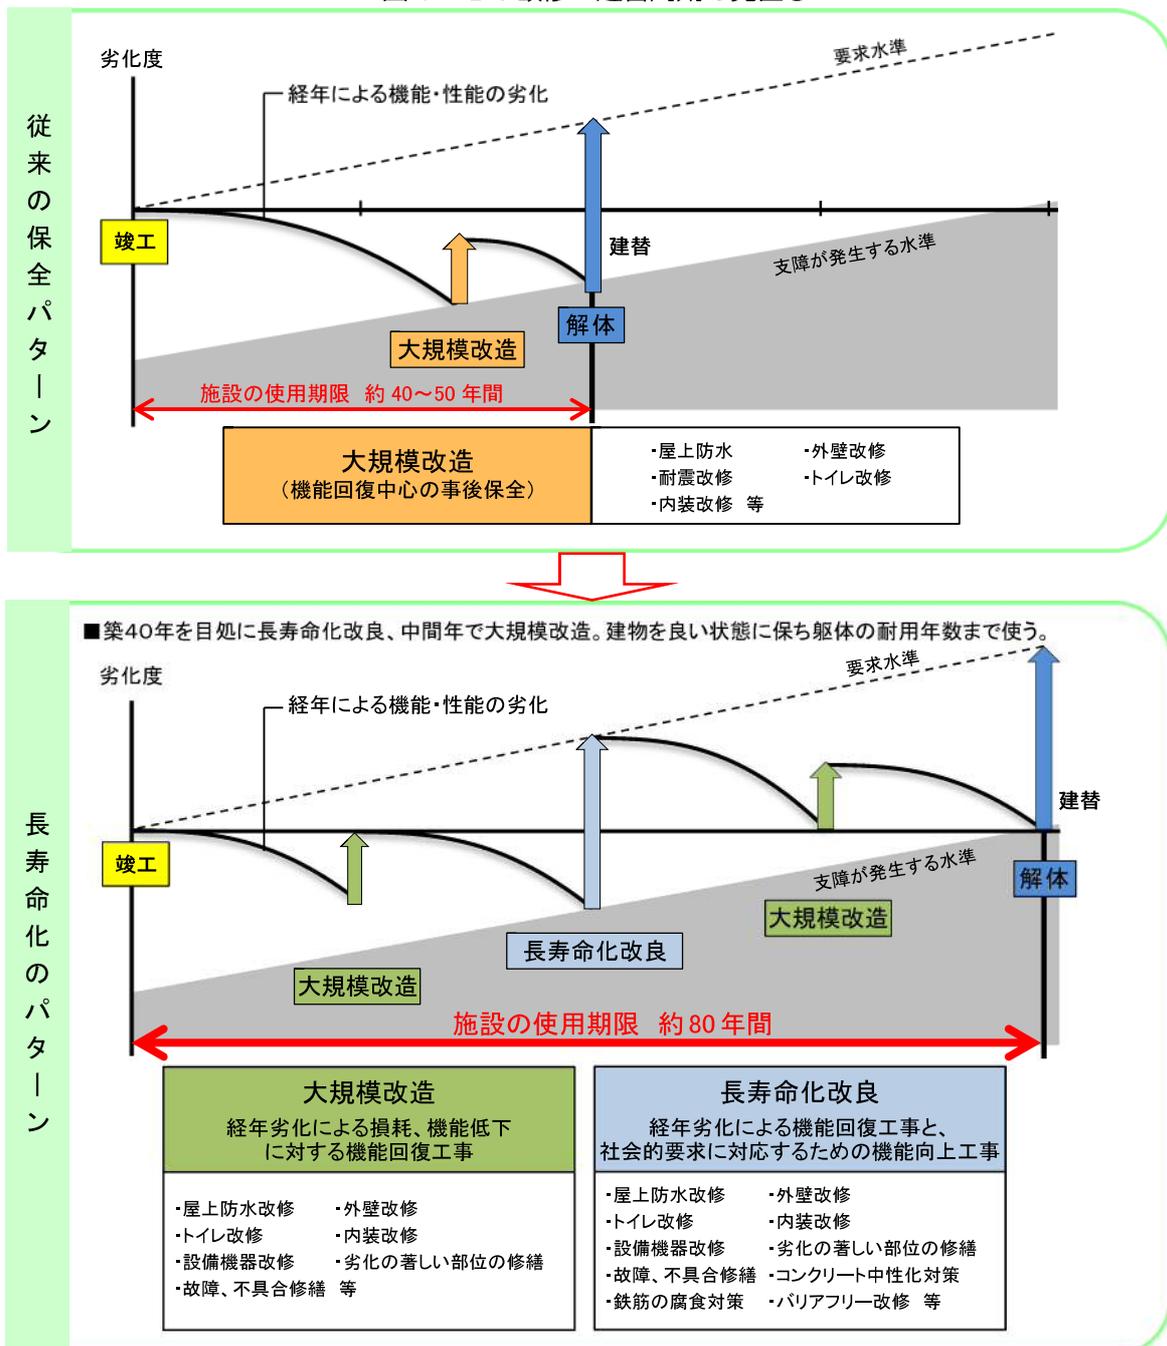
図4-1：改修・建替周期の見直し

従来の維持管理では、建物に深刻な劣化や故障などの不具合が表面化してから修繕が行なわれていたため、事後保全型の改修にとどまっていた。

実際の改修内容や時期については、各施設ごとの劣化度の調査結果や児童生徒数の推移、国の補助制度などを考慮して決定していきます。

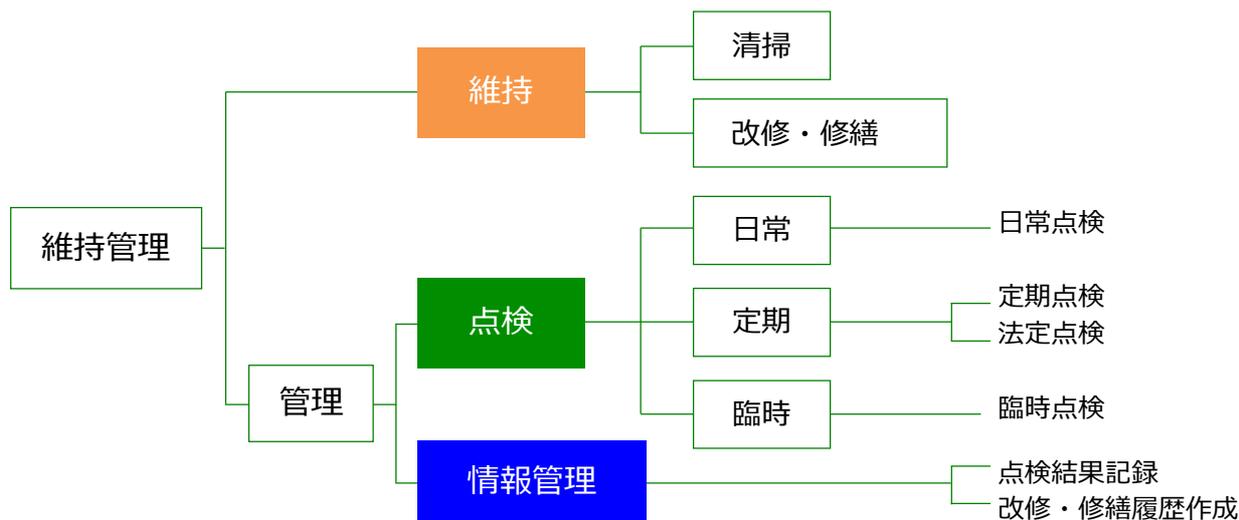
図4-2：維持管理項目

長寿命化を図るためには、計画的に改修工事などを行うだけでなく、日常的・定期的に施設の点検や清掃、情報管理を行う必要があります。日常的・定期的に維持管理を行うことで、建物の劣化状況を詳細に把握でき、より早急に異常に気づくことができるため、施設に応じた維持、改修内容や時期を計画に反映することができます。また、建物を常時適法な状態に維持するために有資格者による専門的な点検を定期的に行う必要があります。

担当	項目		実施時期・目的・内容等
市 (教育委員会)	維持	清掃	快適な環境を維持するために、各点検に併せて清掃を行う。
		改修・修繕	建物及び設備などの寿命を延ばすために実施する。
	点検	定期点検	年1回、施設の劣化状況などを把握するために実施する。
		法定点検	定められた期間ごとに、専門業者により実施する。
		臨時点検	気象情報などにより、学校に注意を促し状況を把握する。
情報管理		点検、改修・修繕などの履歴を管理し、現状を把握するとともに、計画に反映する。	
学校	維持	清掃	快適な環境を維持するために、各点検に併せて清掃を行う。
	点検	日常点検	早期に異常を発見するために実施する。
		定期点検	年1回または学期ごとの点検により、建物及び設備の異常の有無、兆候を発見する。
		臨時点検	異常気象や災害発生などによる被害状況の把握と危険性の判断を行う。

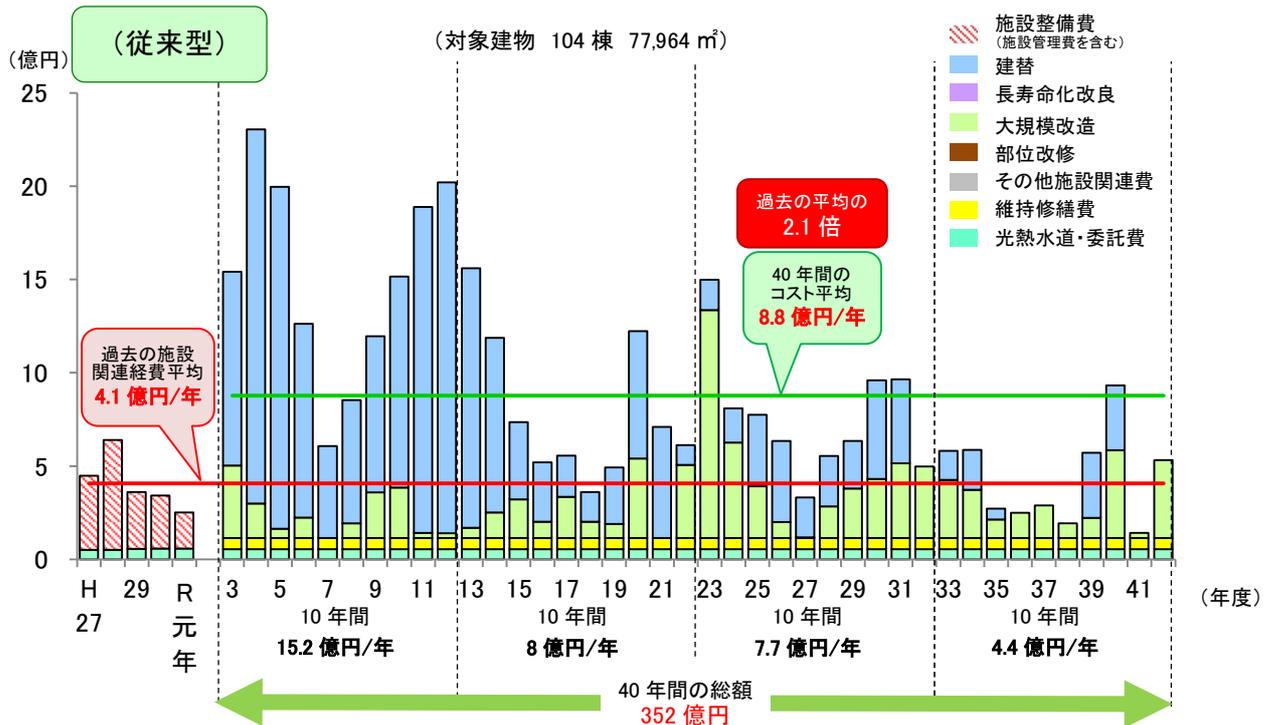
図6-1：従来型の維持・更新コスト

また、令和3年からの10年間に建替えが集中し、今後10年間の施設関連経費は平均で15.2億円/年かかるため、従来型の整備を継続することは到底困難であり、対応策を検討する必要があります。

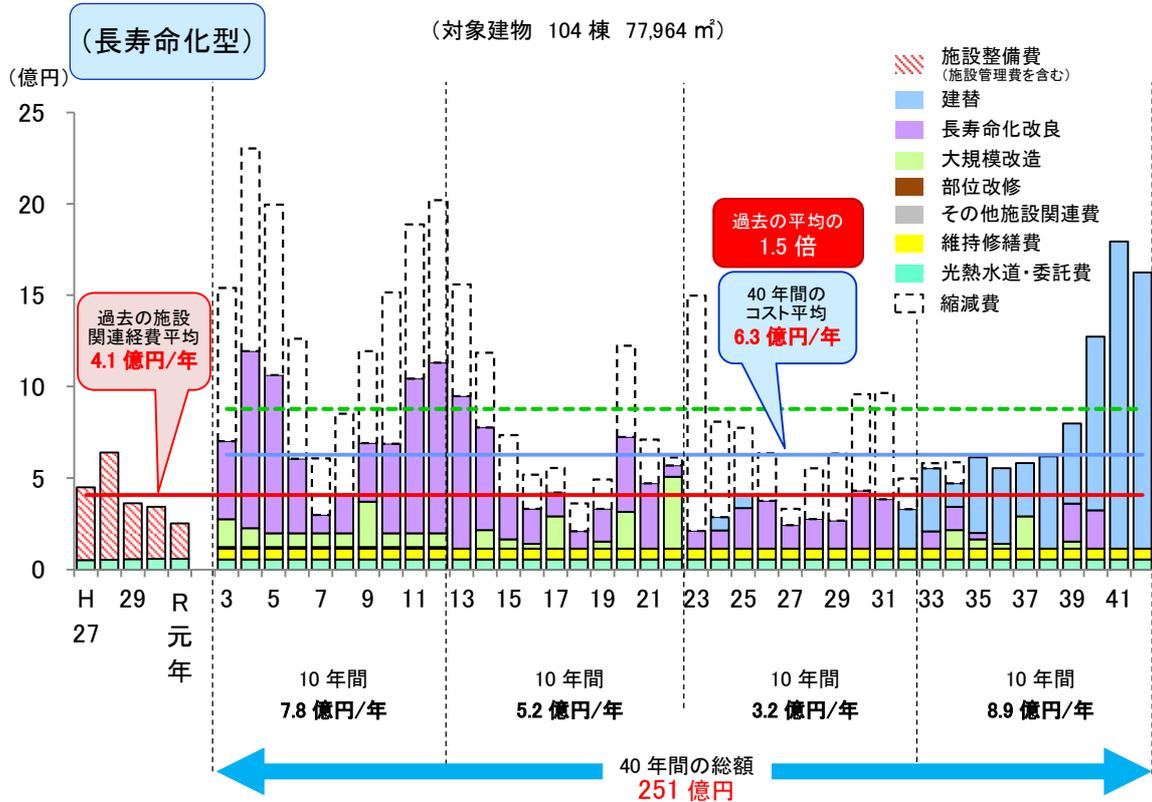
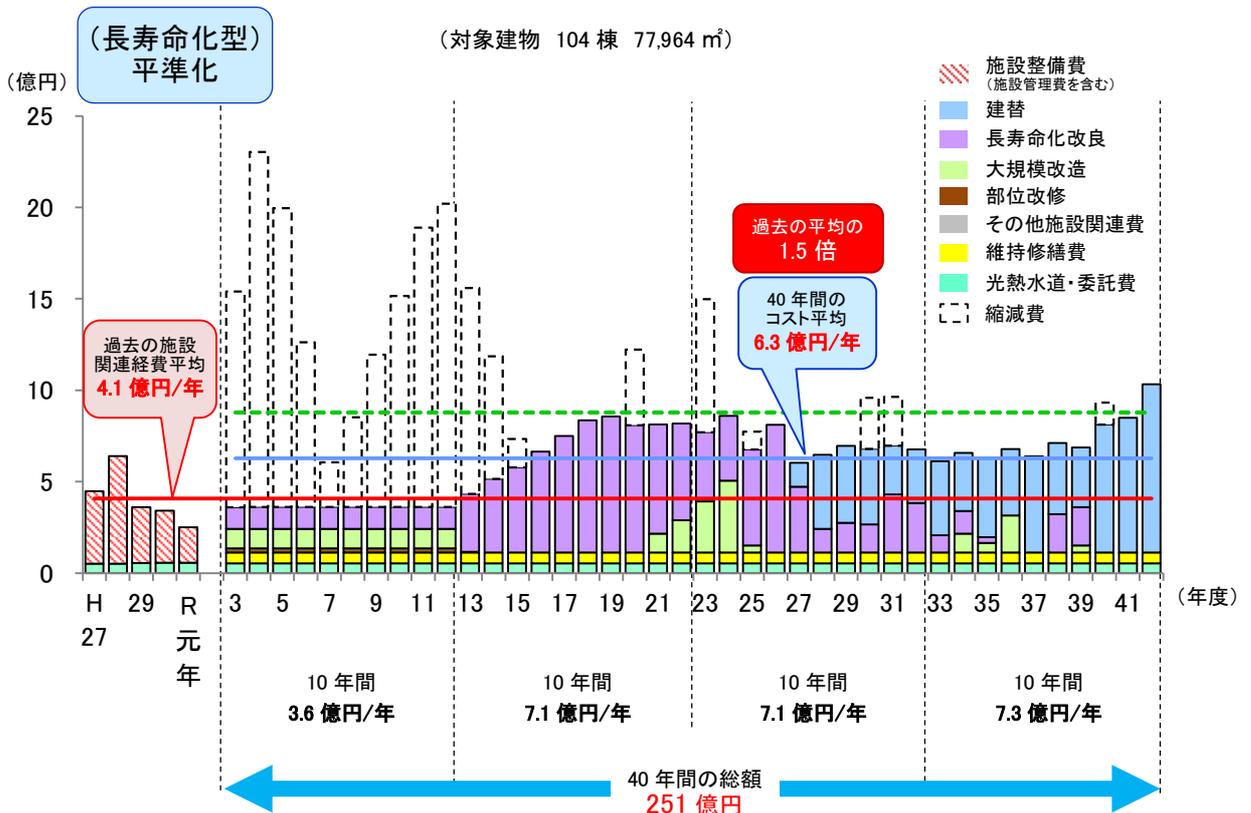
図6-2：長寿命化型の維持・更新コスト

標準的な更新・改修周期を基に、劣化状況調査による「D評価（早急に対応する必要がある）」及び「C評価（広範囲に劣化）」箇所の優先的な改修やその他各学校施設の劣化状況を踏まえて、今後の維持・更新コストを算定します。

ただし、長寿命化を行った場合でも、過去5年間の施設関連経費と比較して1.5倍のコストが見込まれることから、コストの平準化を図ることも必要です。
