井原市学校施設長寿命化計画

令和3年3月 策定
令和8年2月 一部改定

井原市教育委員会

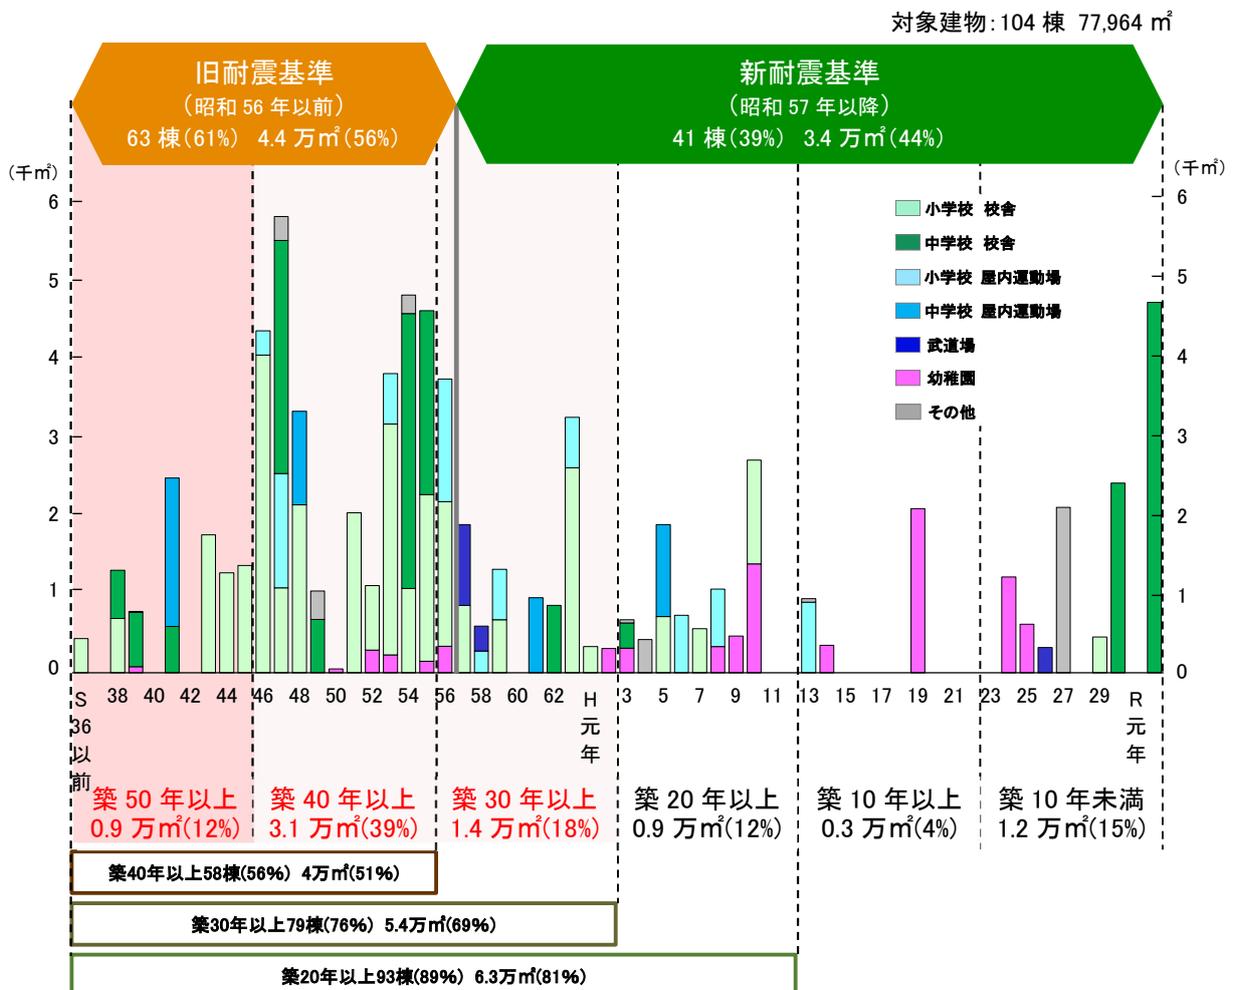
図 2 - 1 : 建築年別整備状況

旧耐震基準となる昭和 56 年以前に建てられた建物については、当初、大規模改造を予定していましたが、耐震性の確保を図るための耐震補強工事や、耐震補強ができない中学校 1 校の建替えを優先した結果、大規模改造の計画スピードが鈍化し、老朽化対策が進んでいない状況にあります。

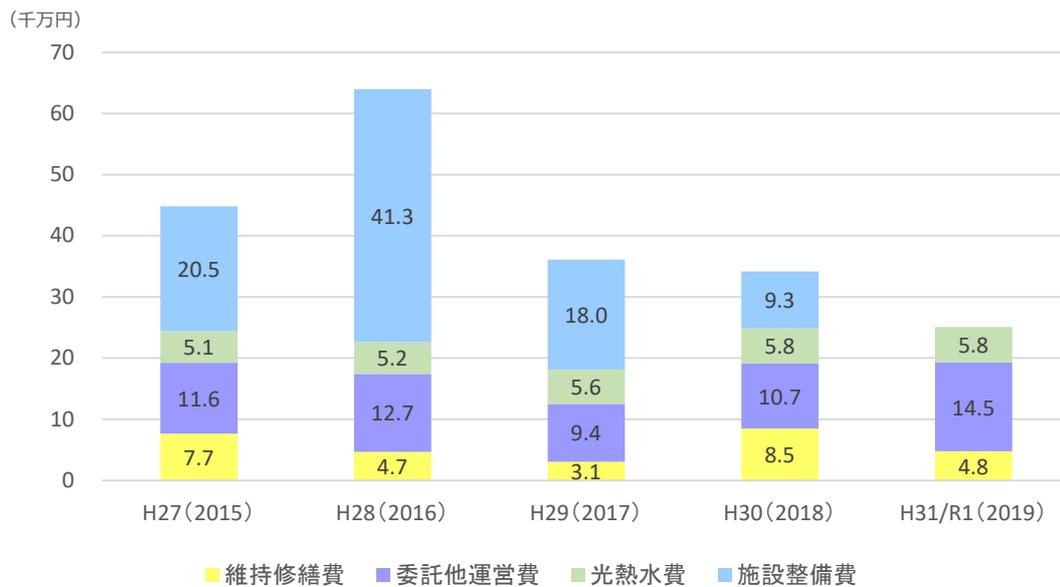
図2-14：施設関連経費の推移と内訳

過去5年間の学校施設における施設整備費と施設管理費を合計した施設関連経費は、井原中学校新校舎建設事業に係る費用を除くと、平均で約4.1億円/年となります。今後、学校施設整備に充てる費用は、市全体の予算調整を行うなかで決定していくこととなりますが、この4.1億円/年を第6章「長寿命化によるコスト試算の比較と検証」における基準額として設定します。

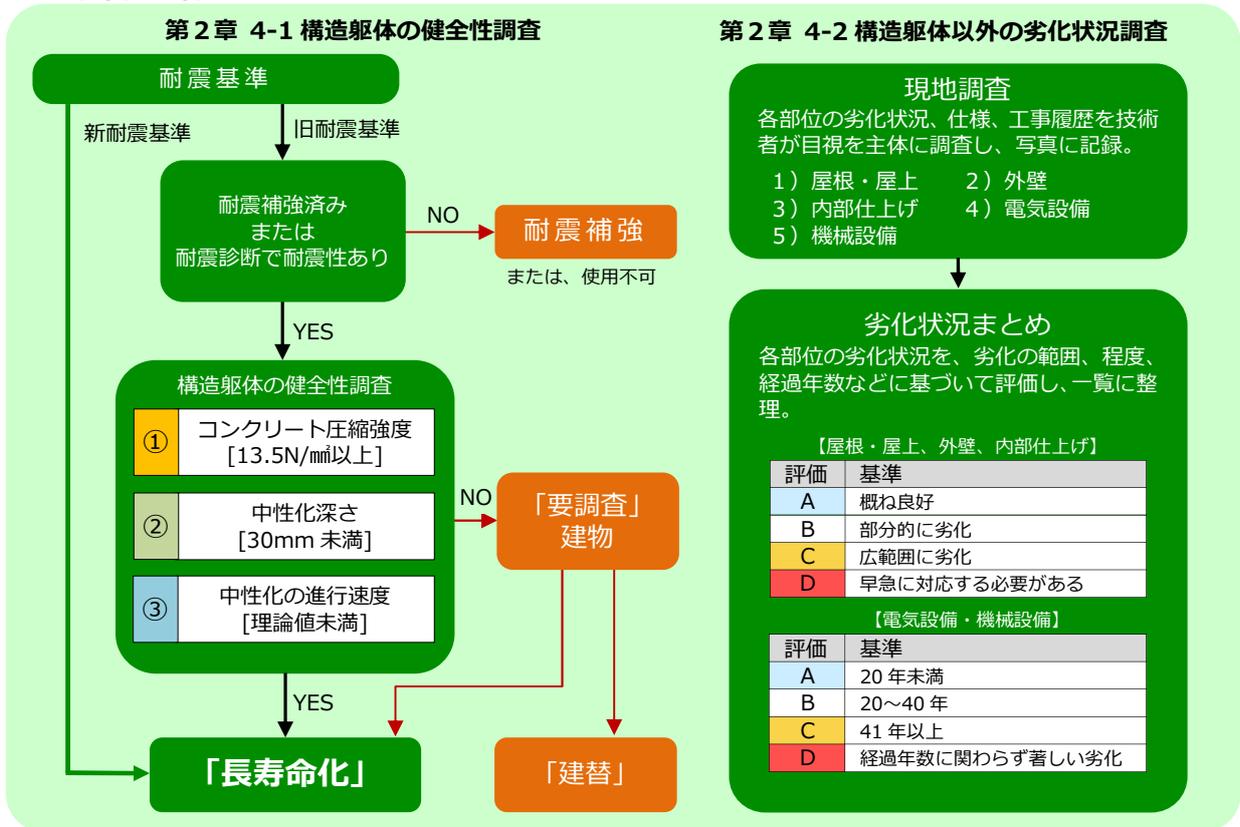
<長寿命化の判定フロー>

このため、構造躯体の健全度調査に加えて、構造躯体以外の劣化状況を把握し、文部科学省「学校施設の長寿命化計画策定に係る解説書」を参考に、長寿命化の判定はもとより、課題の整理、改修方針の検討、今後の実施計画策定及び維持・更新コストの算定を行います。

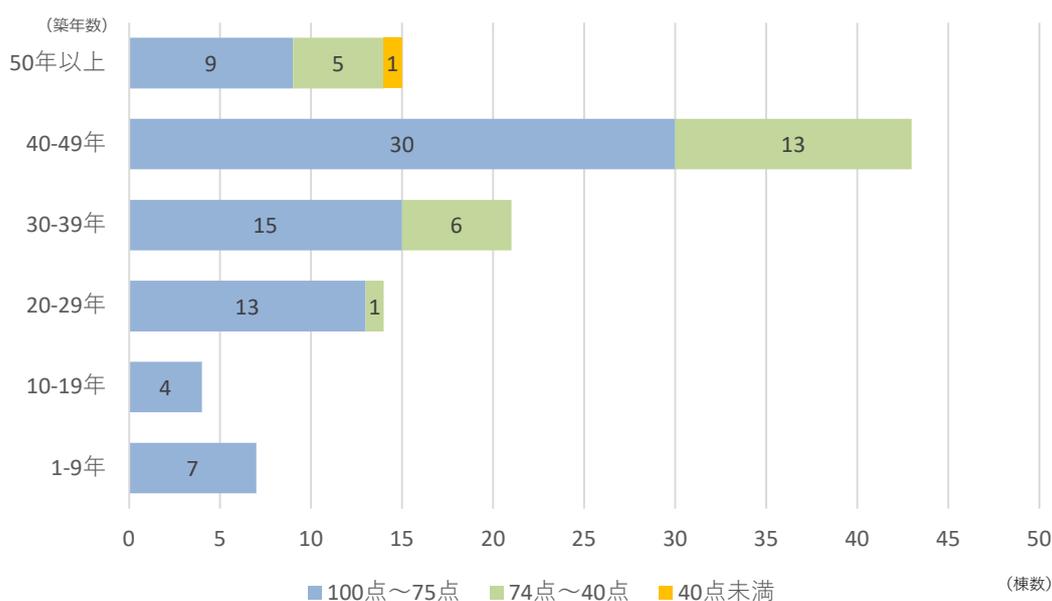
図2-15：築年別の健全度による評価結果

健全度の点数の低い建物が改修等の優先順位が高いものとなり、文部科学省の基準では、健全度40点未満の建物は、優先的に対策を講じることが望ましいとされています。

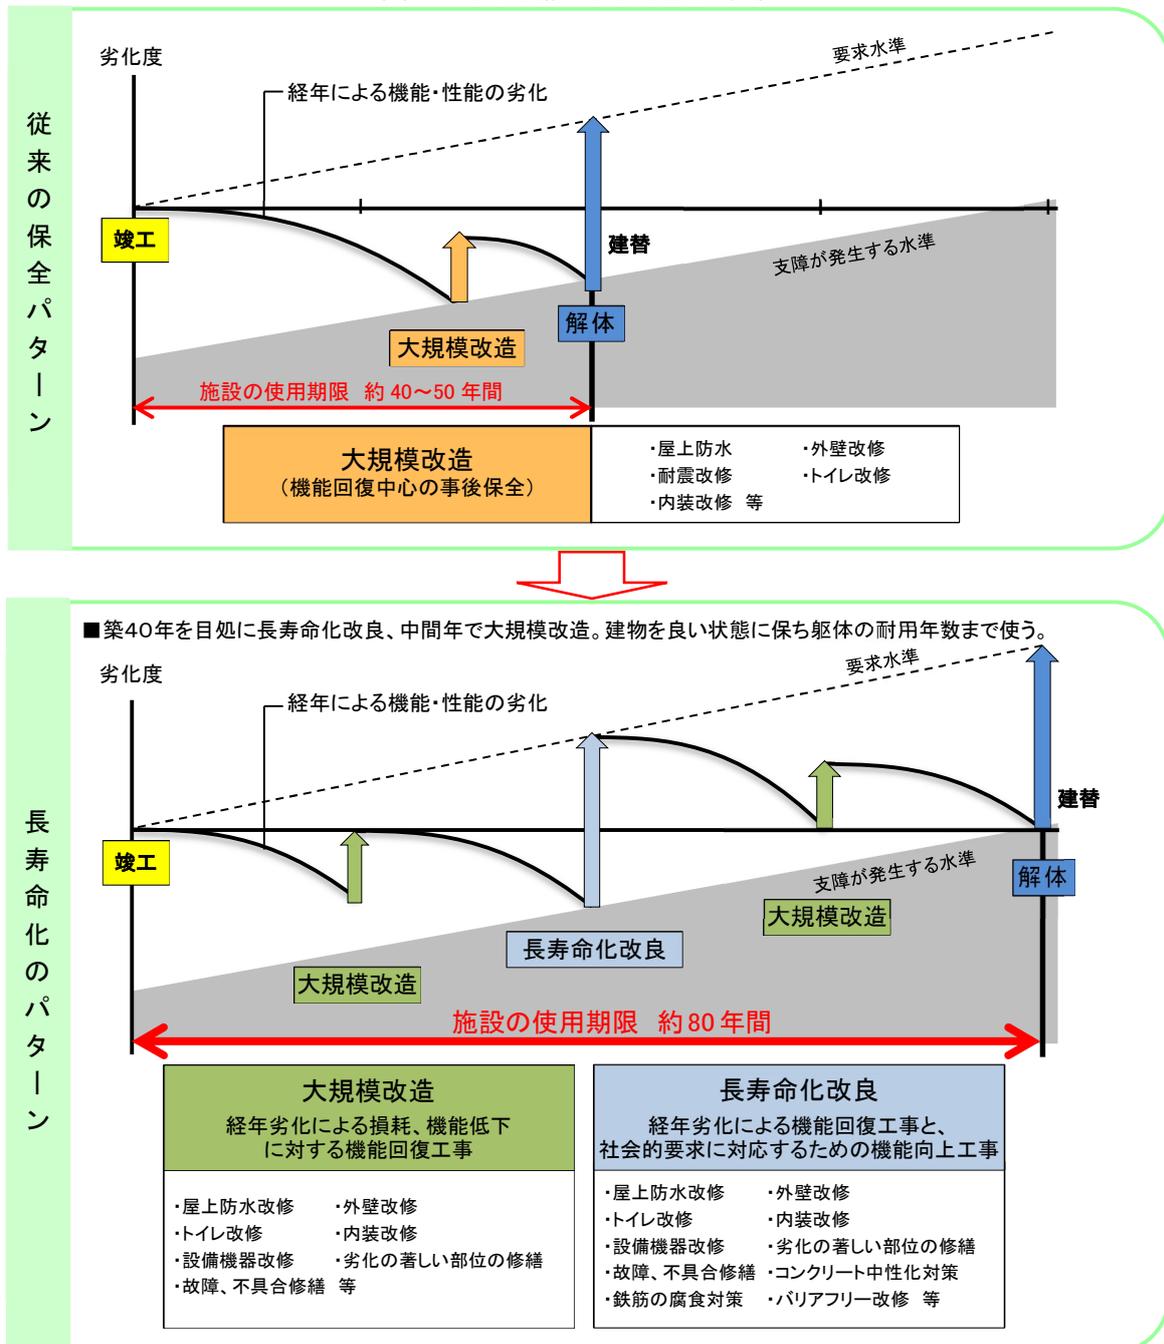
図4-1：改修・建替周期の見直し

実際の改修内容や時期については、各施設ごとの劣化度の調査結果や児童生徒数の推移、国の補助制度などを考慮して決定していきます。

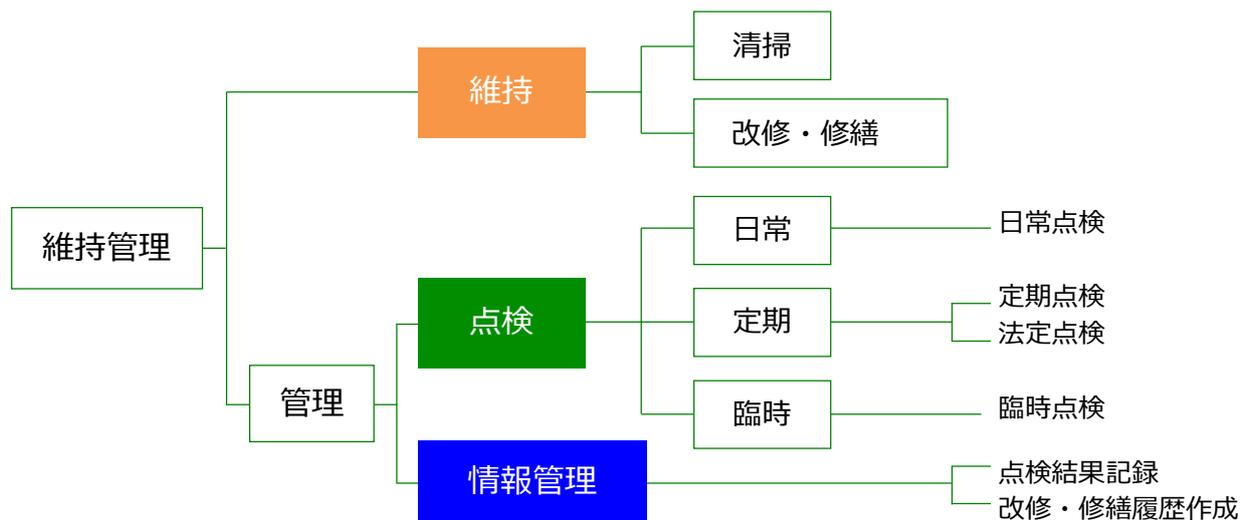
図4-2：維持管理項目

長寿命化を図るためには、計画的に改修工事などを行うだけでなく、日常的・定期的に施設の点検や清掃、情報管理を行う必要があります。日常的・定期的に維持管理を行うことで、建物の劣化状況を詳細に把握でき、より早急に異常に気づくことができるため、施設に応じた維持、改修内容や時期を計画に反映することができます。また、建物を常時適法な状態に維持するために有資格者による専門的な点検を定期的に行う必要があります。

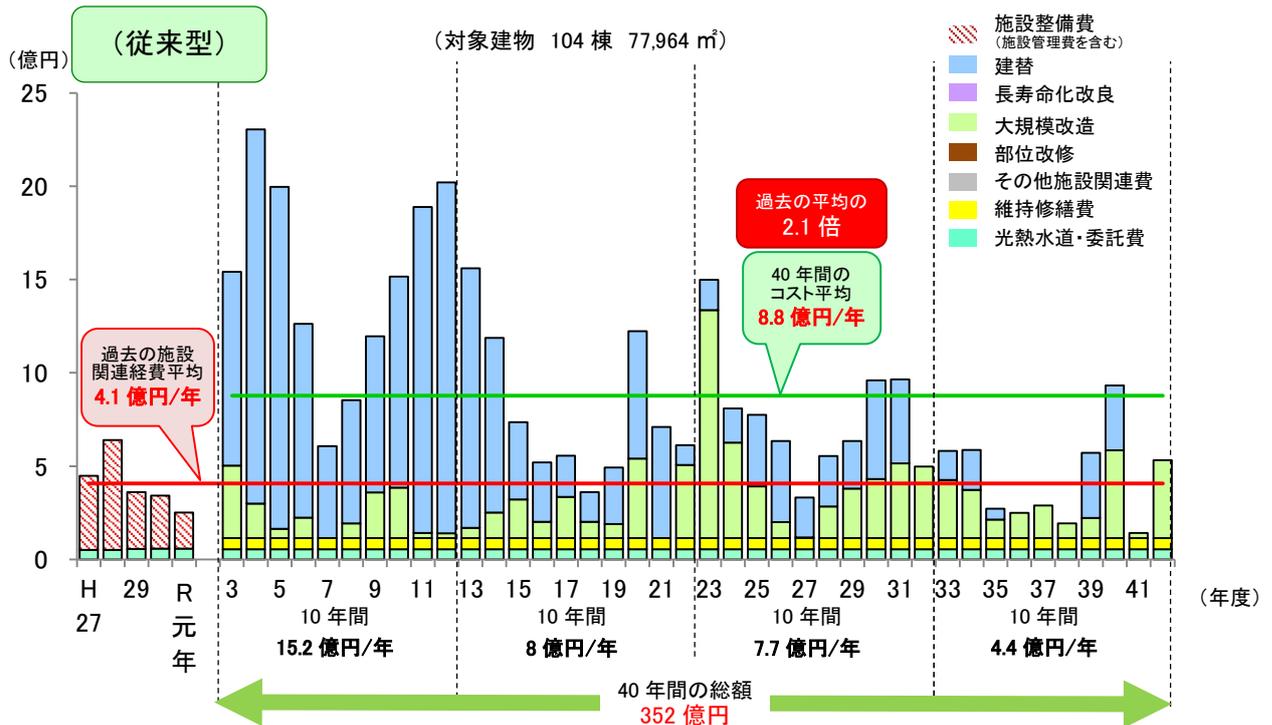
図6-1：従来型の維持・更新コスト

また、令和3年からの10年間に建替えが集中し、今後10年間の施設関連経費は平均で15.2億円/年かかるため、従来型の整備を継続することは到底困難であり、対応策を検討する必要があります。

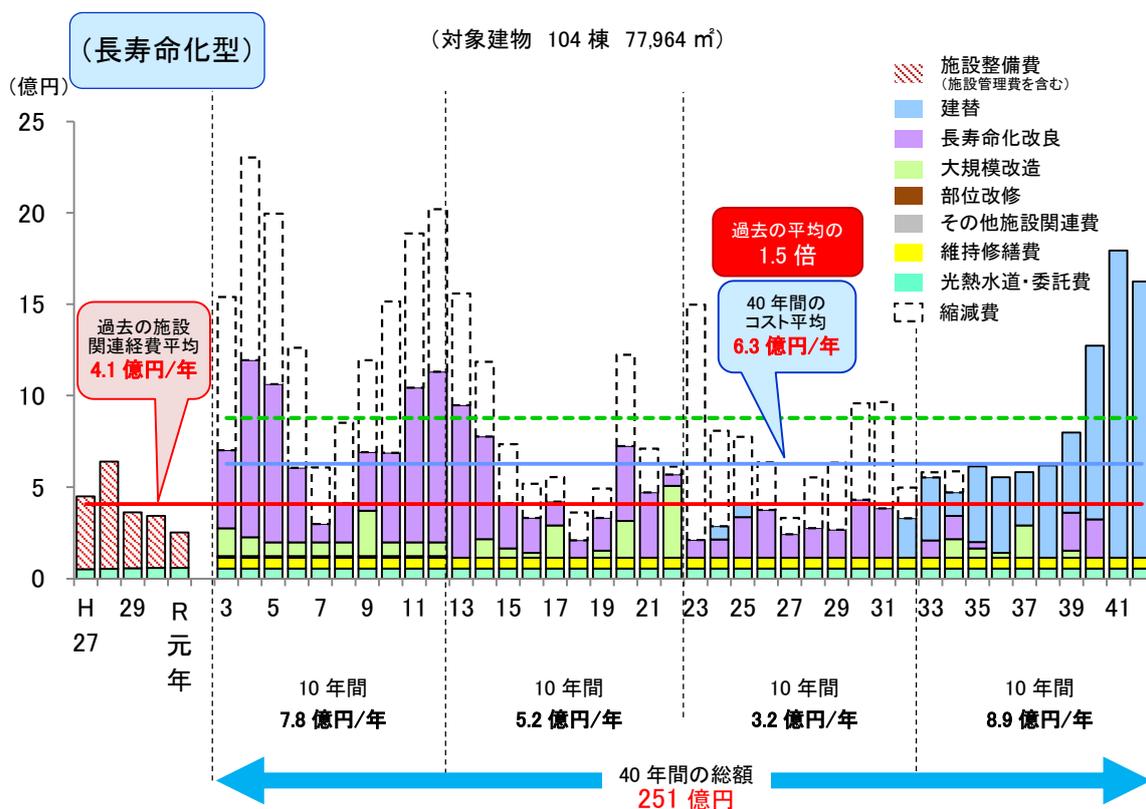
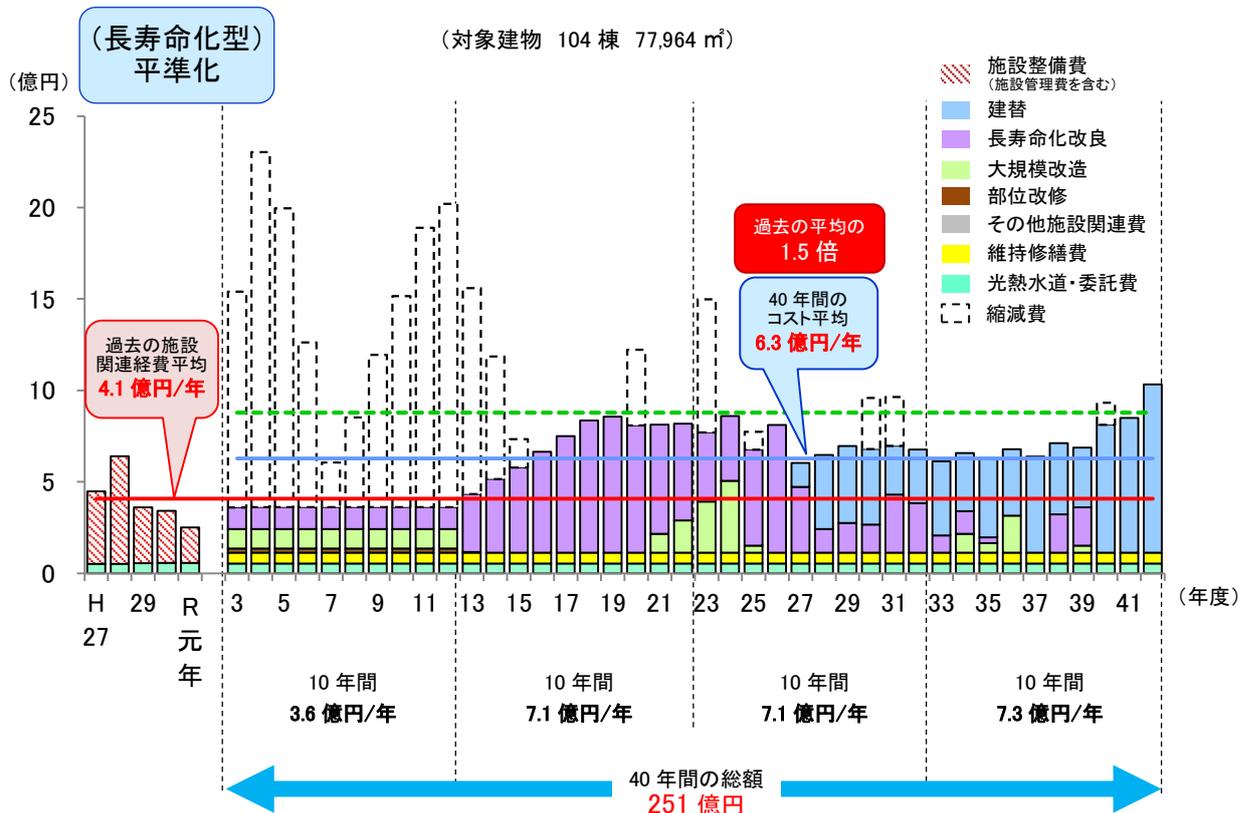
図6-2：長寿命化型の維持・更新コスト

標準的な更新・改修周期を基に、劣化状況調査による「D評価（早急に対応する必要がある）」及び「C評価（広範囲に劣化）」箇所の優先的な改修やその他各学校施設の劣化状況を踏まえて、今後の維持・更新コストを算定します。

ただし、長寿命化を行った場合でも、過去5年間の施設関連経費と比較して1.5倍のコストが見込まれることから、コストの平準化を図ることも必要です。
